Síntesis de una década de diferentes acciones de restauración de cárcavas para olivares en el valle del Guadalquivir: descripción de situaciones, metodologías y costes.

Gómez, J.A.¹, Miranda, P.², Lora, A.², Mora, J.^{2,3}

Octubre de 2020

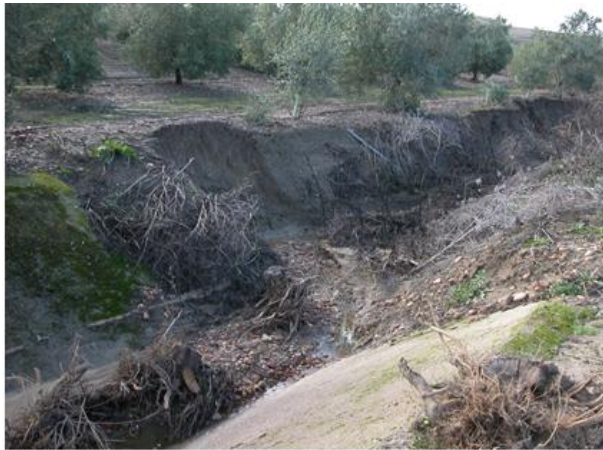
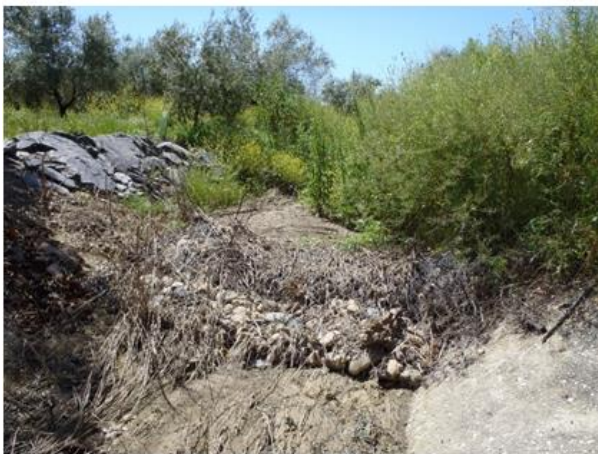
Conchuela 1

Figura 4: Vistas de tres de las cárcavas restauradas antes (arriba) y después (debajo) de las acciones implementadas.

Para la restauración de esta cárcava se combinaron diques de bolo envuelto en gavión, escollera y revegetación en una longitud de unos 120 metros sobre el cauce acarcavado que se observa en la Figura 1.

Para reconstruir esa cárcava se colocaron varios diques de baja altura (0.7 m aproximadamente). El primer dique se colocó a la entrada de un canal de hormigón (usado para aforar caudales) colocado al final de la sección de la cárcava a restaurar, con dos diques similares más aguas arriba con una separación de 30 m, y finalmente

otro por encima de ellos a unos 10 m aguas debajo de la cabecera de la cárcava. Los diques se construyeron con bolo de cantera de tamaño de medio de 20 cm de diámetro envueltos en malla de gavión (dos secciones de 3x4m cosidos entre sí por alambre). Estos se construyeron saneando el suelo hasta alcanzar una solera firme abriendo zanjás de 150 cm de anchura y 30 cm profundidad, formando gaviones de entre 0.6 y 0.8 metros de altura. Los diques se completaron con cuencos de disipación (bolo rodeado por una malla al pie del dique) con un geotextil por debajo actuando de filtro para evitar la succión del material fino por el agua al circular.

Se reforzó con escollera de tamaño grande, peso medio de 500 kg, dos tramos de talud de la cárcava que presentaba problemas de estabilidad en los estribos del cauce y en la cabecera de la cárcava. En esta zona de cabecera se colocó abundante escollera para formar un paso transitable por la maquinaria durante el periodo húmedo que a la vez supusiera un obstáculo definitivo para el crecimiento de la cárcava en cabecera.

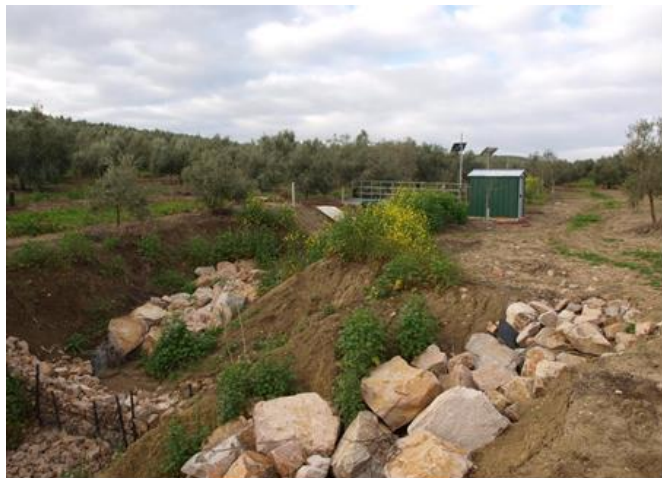
Cabecera con escollera para salvar desnivel en Conchuela 2

Previamente a la instalación de los diques se reforzó la cabecera de la cárcava, que se bifurcaba, mediante escollera de 500 kg colocada formando un canal en rip-rap para salvar el desnivel.

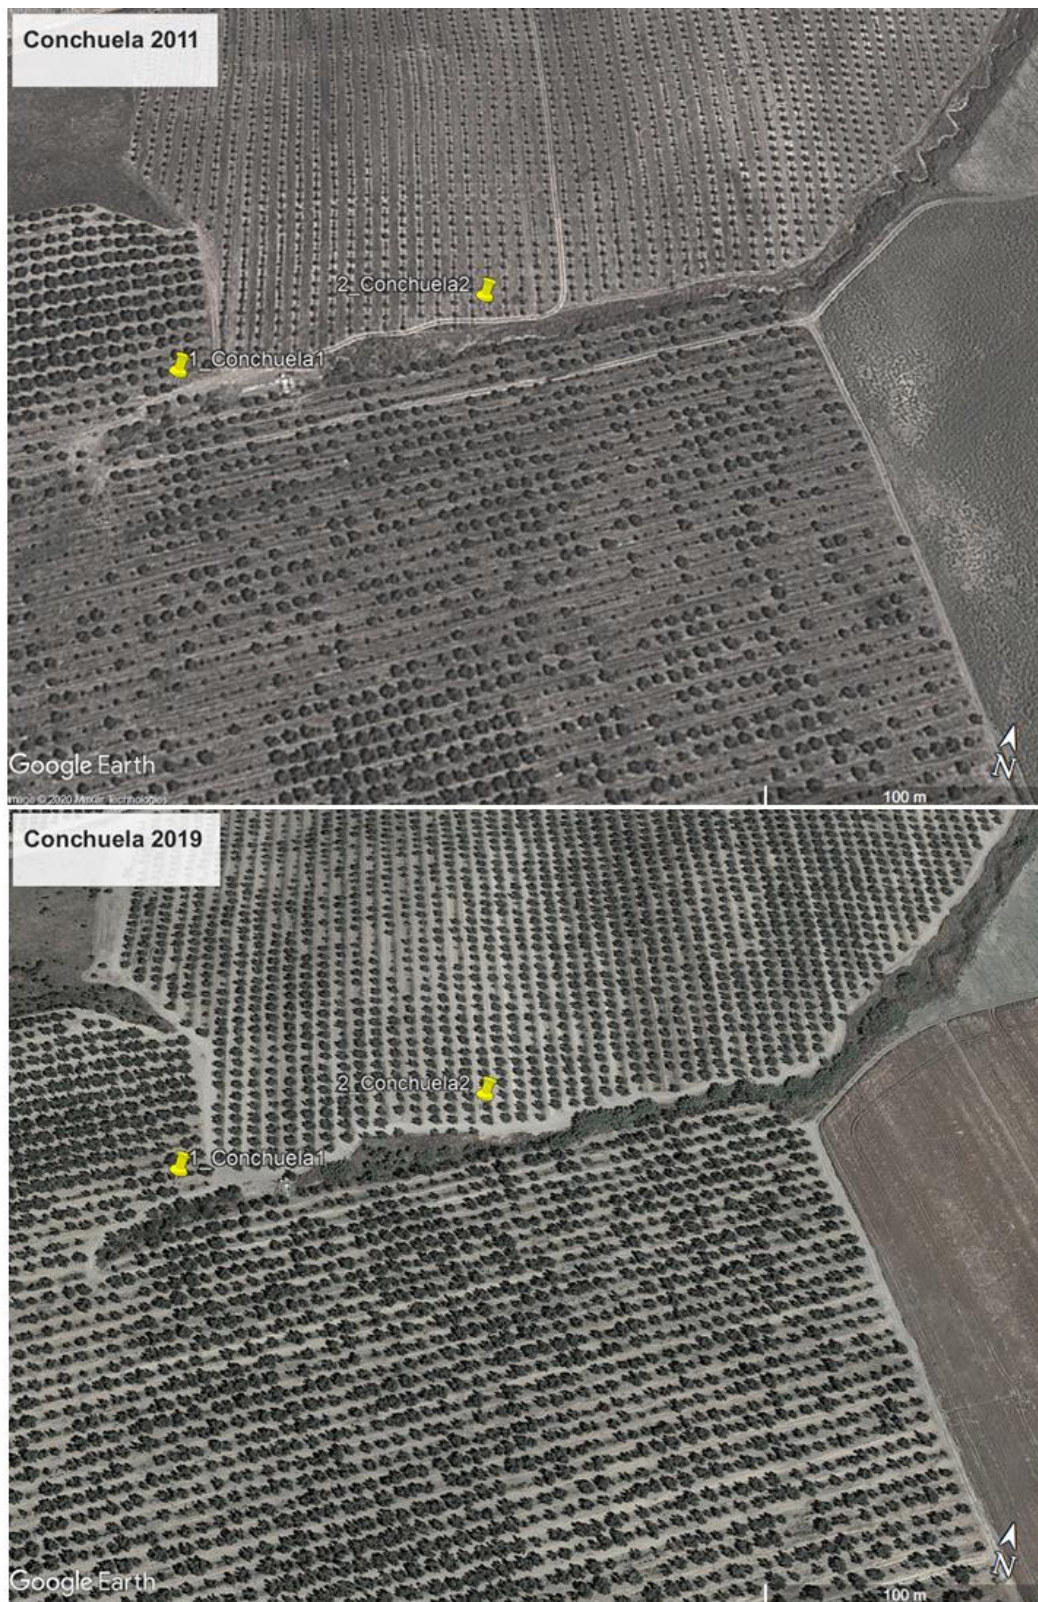
Figura 8: Vista aérea de La Conchuela 1 y 2 antes y después de la actuación de restauración. Fuente Google Earth 2020.

Como puede apreciarse en las Figuras 8 a 11 las cárcavas restauradas en olivar y almendro (6 Fontanar) se han mantenido estables desde su restauración, restableciéndose el paso en las calles del cultivo en aquellas que se diseñaron con este propósito (3 Alguacilito, 6 Fontanar) y contribuyendo a crear una isla de vegetación que permite mejorar el paisaje y la biodiversidad (1 Conchuela 1, 2 Conchuela 2, 4 Matasanos). En general todas las estructuras han permanecido estables sin daños con la excepción del dique final en la actuación 2, la Conchuela 2, que al no terminarse en su totalidad la restauración de toda la cárcava ha sido socavado (Figura 12). Esto ilustra la conveniencia de realizar la restauración completa de la cárcava en el menor tiempo posible. También de la posibilidad (si el presupuesto o el tiempo no lo permite) de asumir un riesgo para el dique o diques inferiores, entendiendo que es posible que el diferir la totalidad de la restauración tenga un coste en reparaciones si durante ese periodo tenemos una tormenta intensa. La Conchuela 2 también muestra la dificultad de alcanzar el equilibrio de la estabilidad de los taludes cuando la pendiente es muy pronunciada. En esta actuación el proceso de estabilización de los taludes aún no se ha completado, y se sigue produciendo derrumbes paulatinos de secciones parciales (Figura 12) mientras continúa la colonización por la vegetación y el talud sigue reduciendo su pendiente.

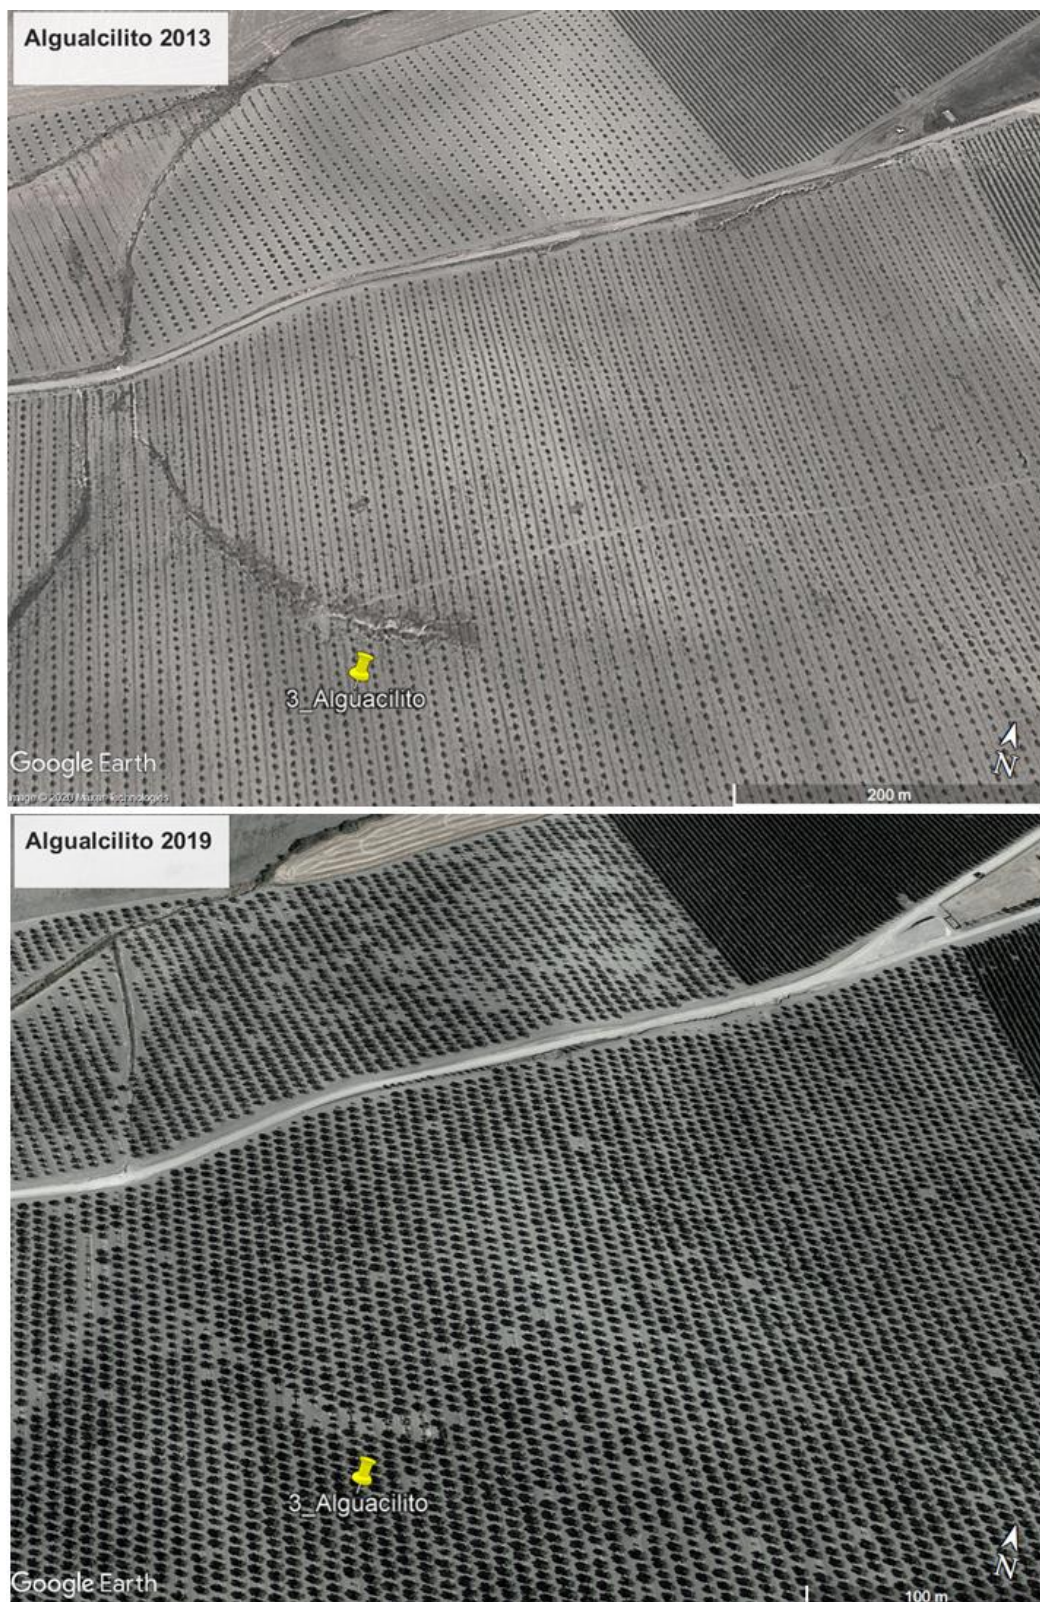
Figura 9: Vista aérea de Alguacilito antes y después de la actuación de restauración.
Fuente Google Earth 2020.

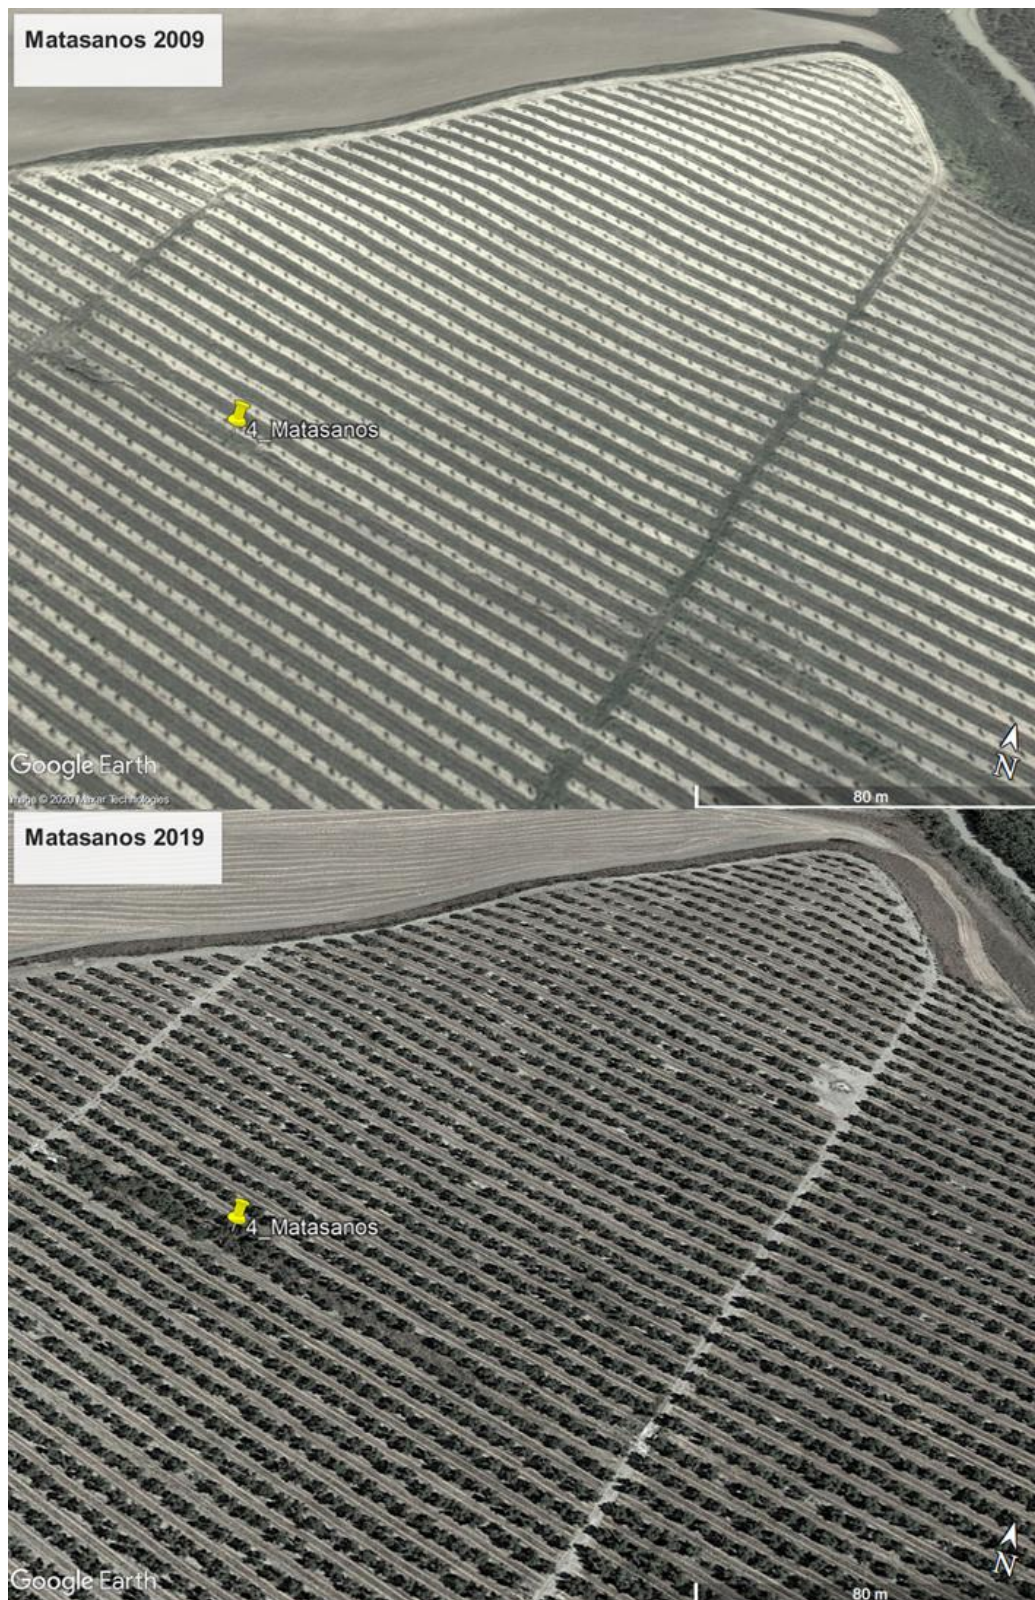
Figura 10: Vista aérea de Matasanos antes y después de la actuación de restauración.
Fuente Google Earth 2020.

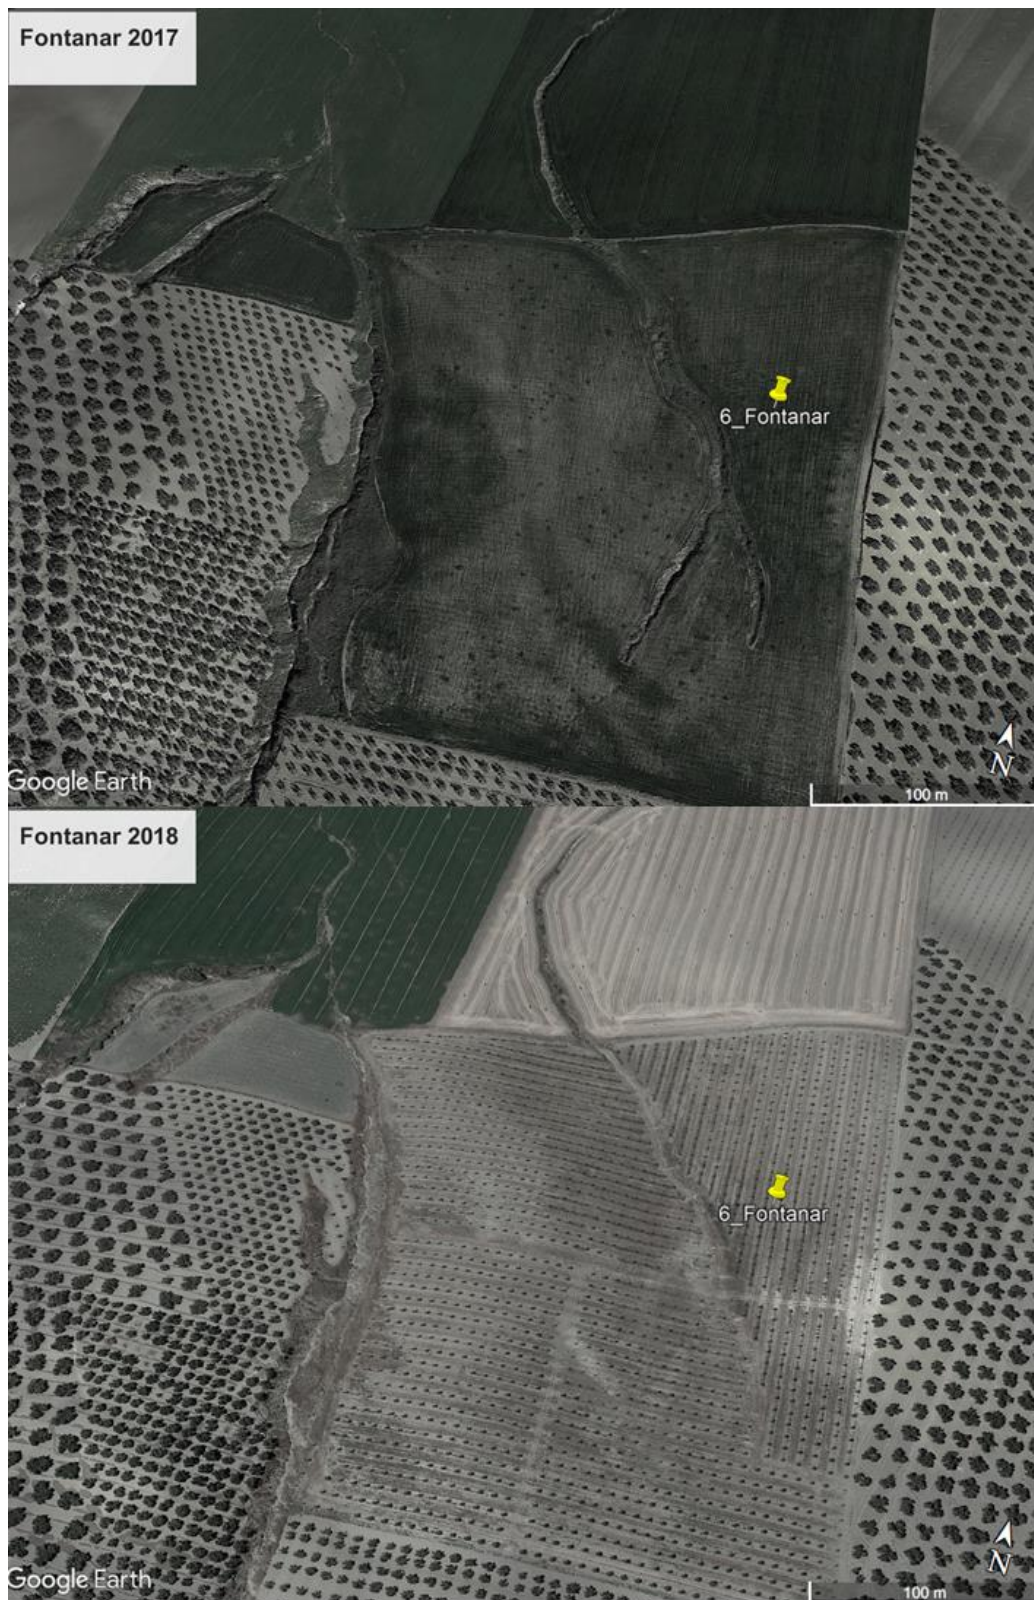
Figura 11: Vista aérea de El Fontanar antes y después de la actuación de restauración.
Fuente Google Earth 2020.

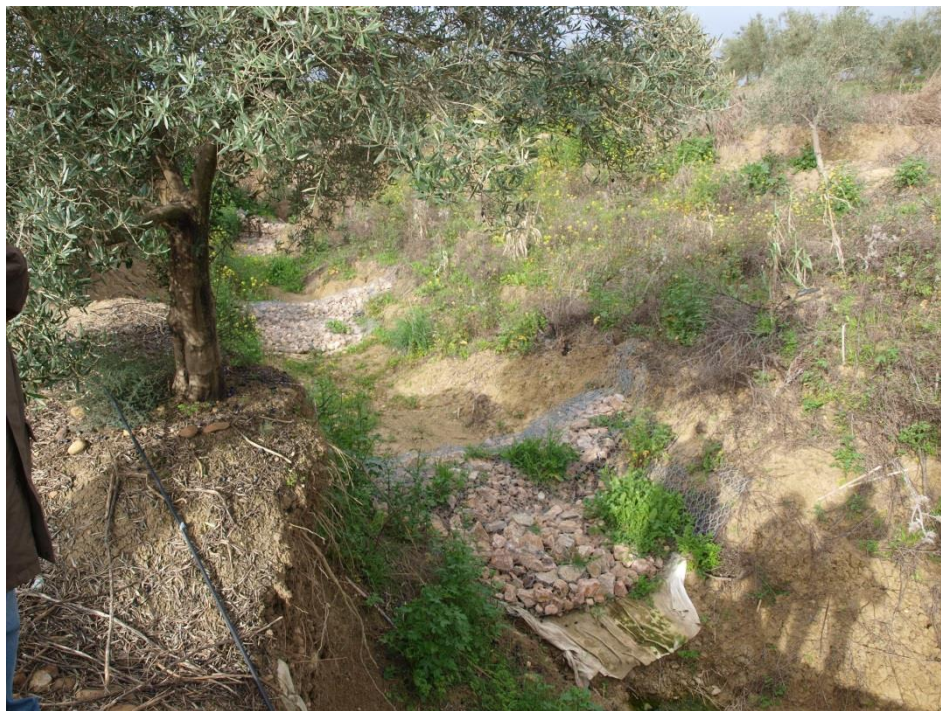
Figura12: Vista de dique final de La Conchuela 2 con inicio de socavamiento en el cuenco de amortiguación al no haberse completado la restauración de toda la cárcava.

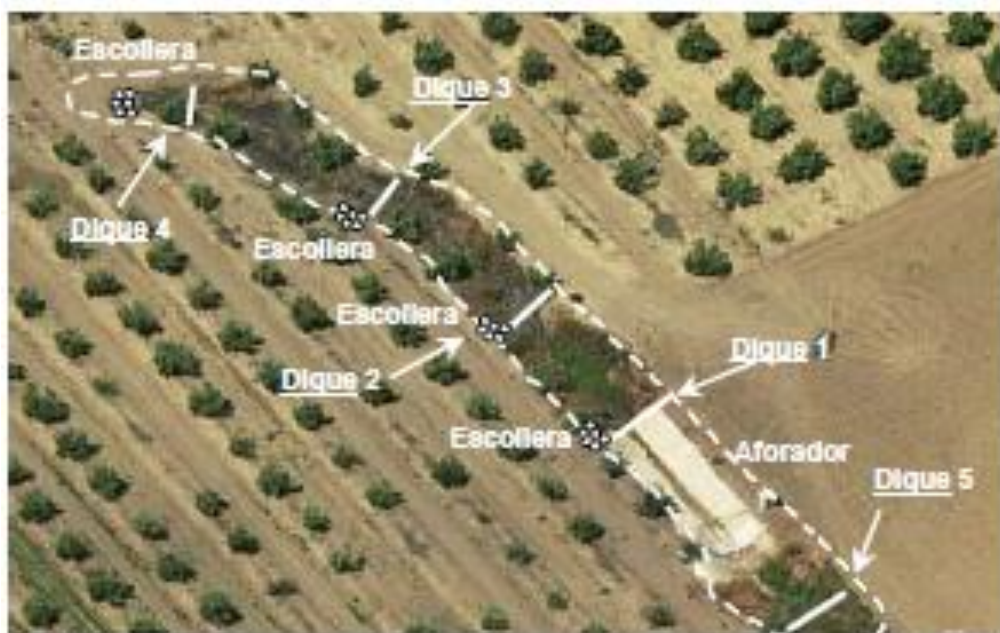
Figura A.1: Imagen de la cárcava restaurada. Tomada de Mora Jordano et. al. (2013)

Todo el perímetro se revegetó con vegetación leñosa autóctona siguiendo los criterios de Gómez et al., (2011, 2019).

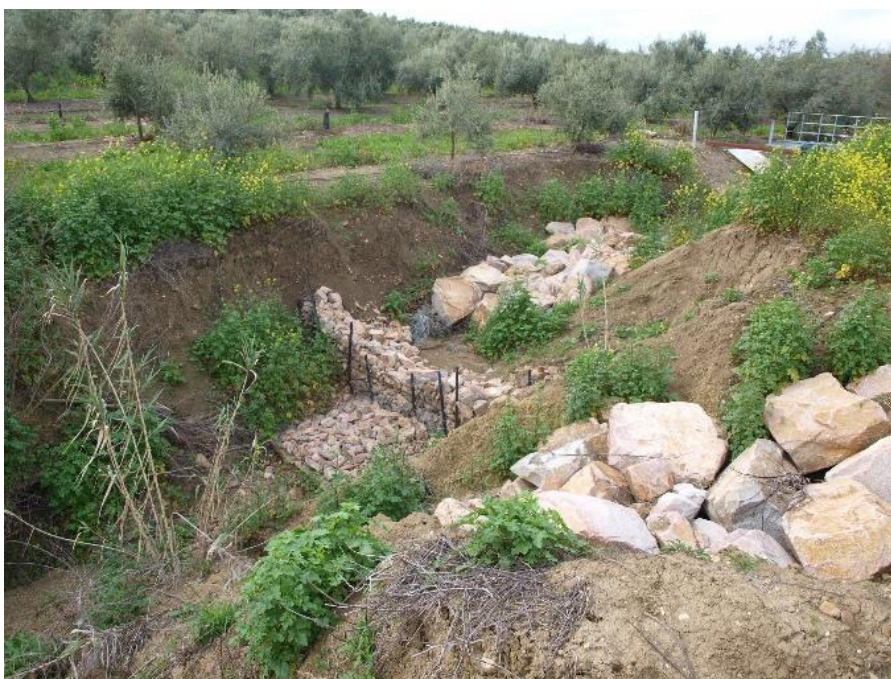
Figura A.2: Imagen de la cabecera de la cárcava restaurada.

En la restauración de esta cárcava se combinó el uso de diferentes tipos de diques a lo largo de la misma por motivos constructivos y divulgativos. Las tipologías fueron de empalizadas, gavión como en la actuación Conchuela 1 y placa de hormigón prefabricado.

Los diques instalados fueron 10 en total, y se distribuían de esta manera. Los dos primeros diques eran de empalizada y se ubicaban a 17 metros y 29.5 metros del final del aforador respectivamente; los dos siguientes fueron diques de gavión a 46.4 y 63.6 metros de la salida del aforador; el siguiente dique fue de placa de hormigón prefabricado a 88.2 metros de la salida del aforador. Los dos diques siguientes volvieron

a ser de gavión situados a 99.0 y 110.5 metros de la salida del aforador, y por último se colocaron tres diques de placa de hormigón prefabricado a 121.3, 165.4 y a 182.7 metros desde la salida del aforador.

Los diques de empalizada se realizaban mediante la colocación de piedra rodeada por malla, mientras que los muros de gavión se realizaban cómo se ha descrito en la sección A.1. Conchuela 1. Las placas de hormigón prefabricadas, se compraban ya fabricadas con unas dimensiones de 5x2 m y se colocaban sobre el propio terreno mediante un camión con pluma tras realizar una zanja para su anclaje. Todos los elementos nombrados iban acompañados de cuencos de disipación (bolo rodeado por una malla al pie del dique) con un geotextil por debajo actuando de filtro para evitar la succión del material fino por el agua al circular.

Finalmente se procedió a la revegetación del perímetro con plantas autóctonas como rosal silvestre y adelfa siguiendo los criterios de Gómez et al., (2011, 2019).
